ANEXO I - Estado de Situación Bacheo sobre pista principal Aeródromo Municipal "Tomás B. Kenny" – Agosto 2024

2- Imágenes relevamiento junio 2024

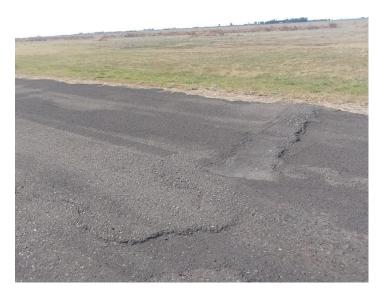
Pista Principal – Prog.1000 /1500 – Cabecera 22 - Fisuras longitudinales con tendencia a ramificarse - Grado 2 y Grado 4 - Deformación y desprendimiento de pavimento

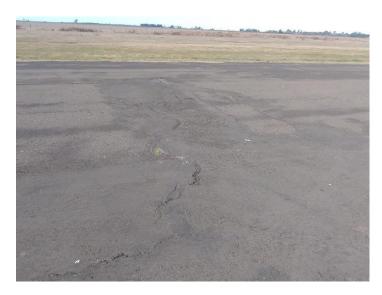
Pista Principal – Prog.1000 /1500 – Cabecera 22 - Fisuras longitudinales con tendencia a ramificarse - Grado 2 y Grado 4 - Deformación y desprendimiento de pavimento

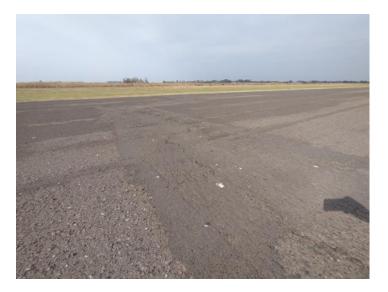
Pista Principal – Prog.1000 /1500 - Fisuras longitudinales con tendencia a ramificarse - Grado 2 y Grado 4 - Deformación y desprendimiento de pavimento

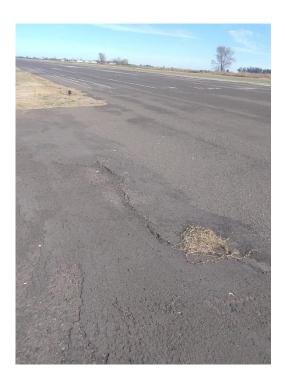
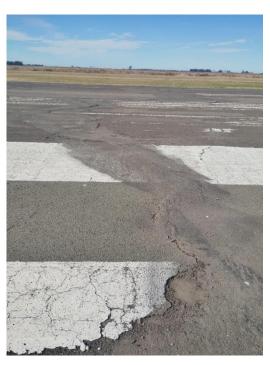
Pista Principal – Prog.1000 /1500 - Fisuras longitudinales con tendencia a ramificarse - Grado 2 y Grado 4 - Deformación y desprendimiento de pavimento

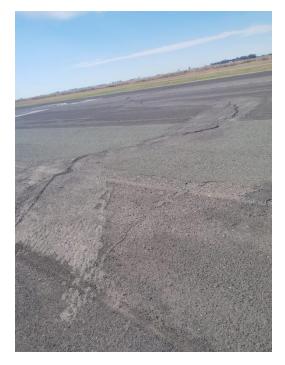
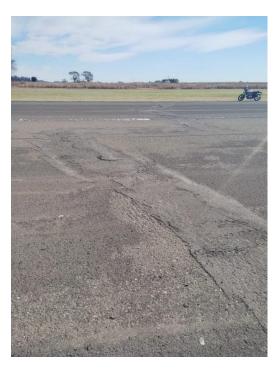
Pista Principal – Prog.1000 /1500 - Fisuras longitudinales con tendencia a ramificarse - Grado 2 y Grado 4 - Deformación y desprendimiento de pavimento

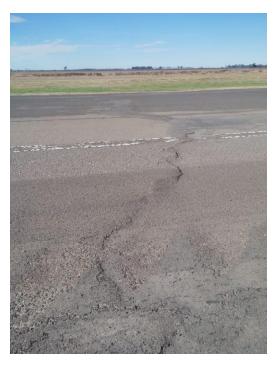
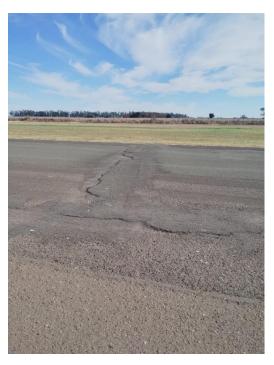
Pista Principal – Prog.1000 /1500 - Fisuras longitudinales con tendencia a ramificarse - Grado 2 y Grado 4 - Deformación y desprendimiento de pavimento

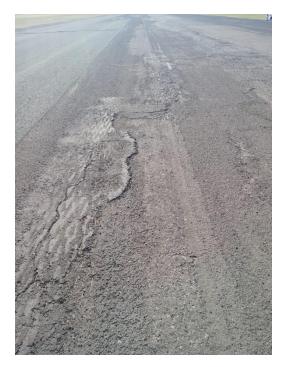
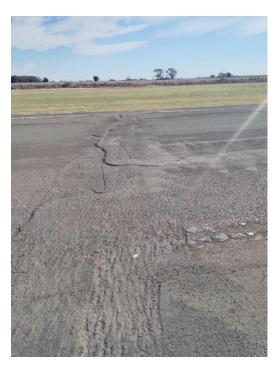
Pista Principal – Prog.1000 /1500 - Fisuras longitudinales con tendencia a ramificarse - Grado 2 y Grado 4 - Deformación y desprendimiento de pavimento

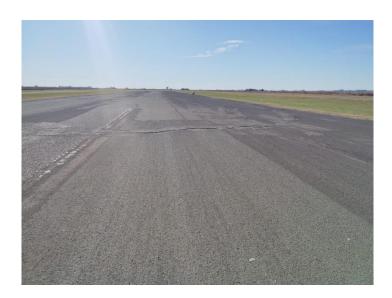
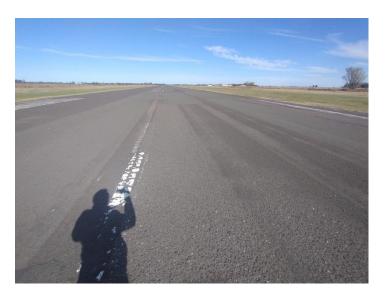
Pista Principal – Prog.1000 /1500 - Fisuras longitudinales con tendencia a ramificarse - Grado 2 y Grado 4 - Deformación y desprendimiento de pavimento

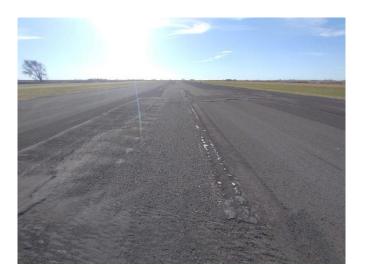
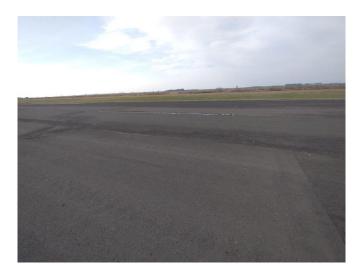
Pista Principal – Prog.1000 /1500 - Fisuras longitudinales con tendencia a ramificarse - Grado 2 y Grado 4 - Deformación y desprendimiento de pavimento

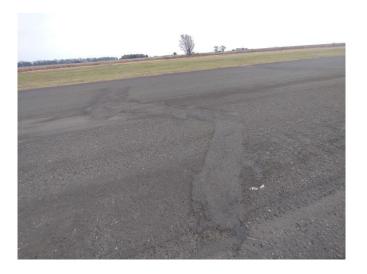
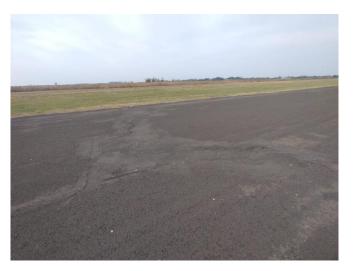
Pista Principal – Prog.1000 /1500 - Fisuras longitudinales con tendencia a ramificarse - Grado 2 y Grado 4 - Deformación y desprendimiento de pavimento

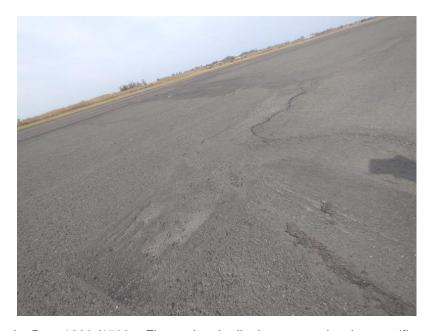
Pista Principal – Prog.1000 /1500 - Fisuras longitudinales con tendencia a ramificarse - Grado 2 y Grado 4 - Deformación y desprendimiento de pavimento
