CONSORCIO REGIONAL 5J				
PLANO DE: Talud perimetral celda N° 1				
OBRA: Impermeabilización celda N° 1				PLANO N°:
PROYECTO:	DIBUJO:	ESCALA:	FECHA:	2.3
		1:50

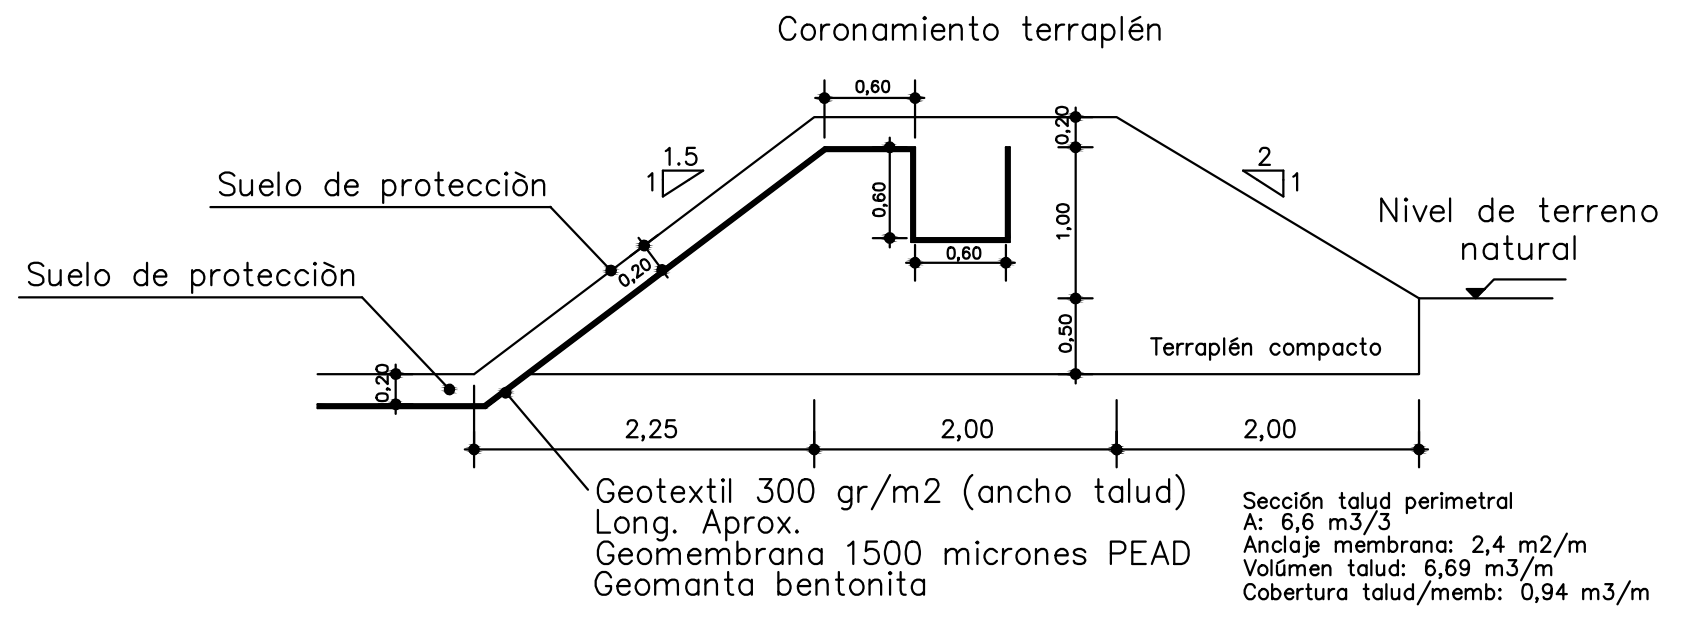
TALUD PERIMETRAL

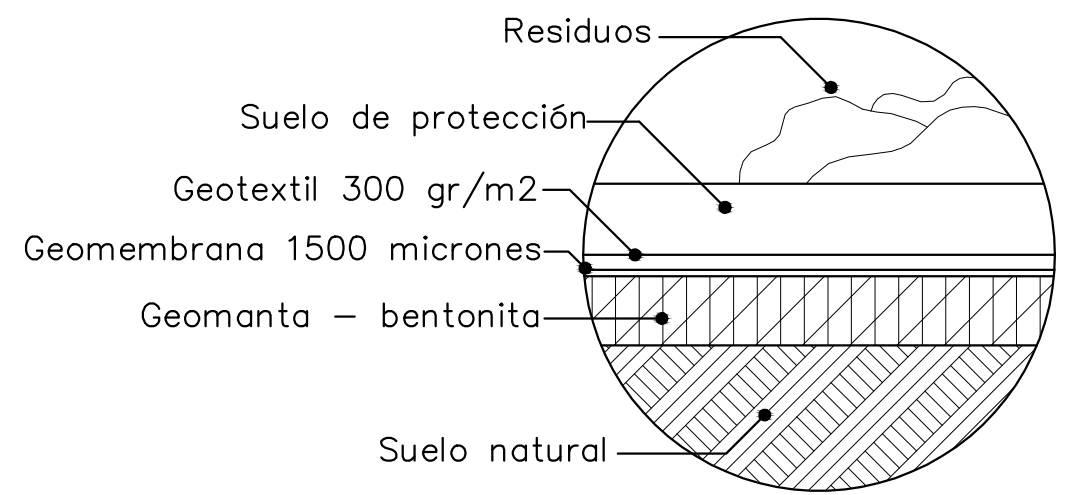
DETALLE COLOCACIÓN
